PROCES-VERBAL DE DESCRIPTION

Que, dans le cadre d'une procédure immobilière à l'encontre de la SCI ACUBENS IMMO, dont le siège social est situé au 5 rue de Courtalain à 77700 MAGNY LE HONGRE, elle me requiert à toutes fins utiles de procéder à un procès-verbal de description des biens dont cette société est propriétaire à CHANTELOUP EN BRIE, 6 rue des Terres Fortes.

DESIGNATION GENERALE

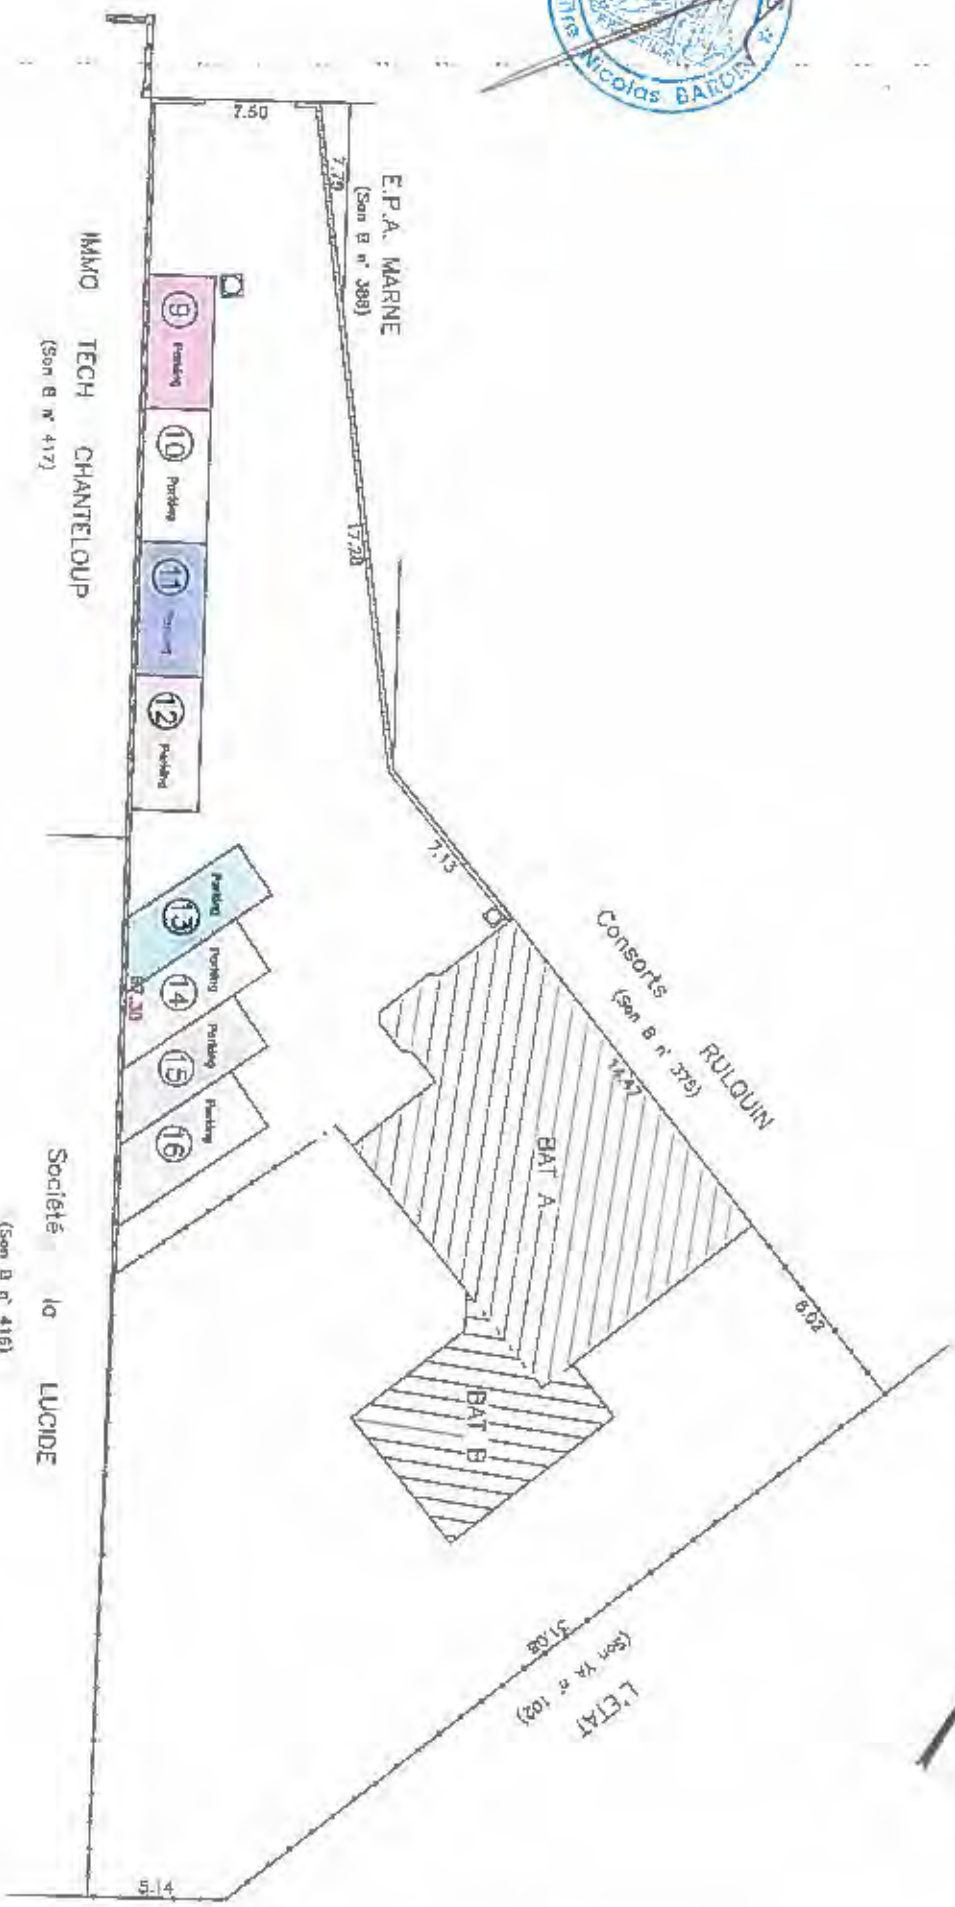
Rue des Terres Fortes

Mais : Planimètre d'après subvent les limites cadastrales et le plan cadastral.

Echelle : 1/200

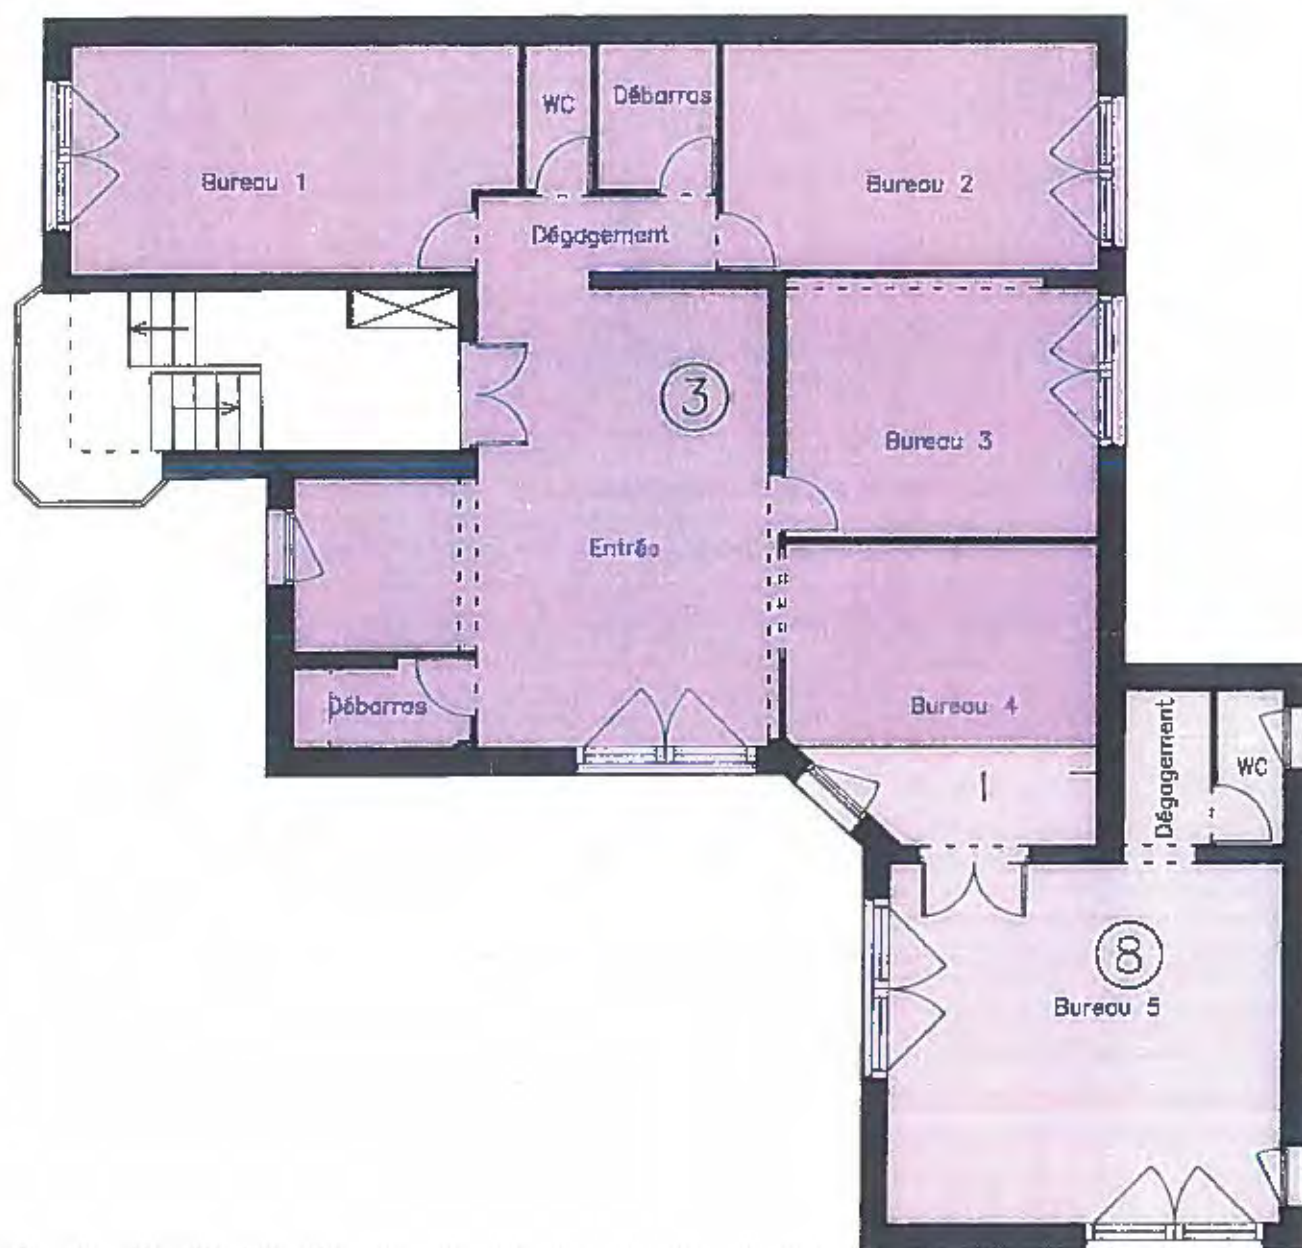
2ème étage Bâtiments A et B

Les lots 3 et 8 sont indissociables

Echelle : 1/100
